钢质套管穿越段管道非直接检测与初步评价

常州大学 江苏省油气储运技术重点实验室 常州 213016

摘要:以穿越段为检测对象,采用PCM, ACVG, CIPS及电位分配法等检测技术分析了套管和管道绝缘性、套管上下游管道的ON/OFF电位以及套管与管道短路的位置。结果表明:穿越段A处套管和管道发生短路,连接点位于套管西端4 m处,管道处于欠保护的状态,应立即修复,修复方案宜采用修整管道结构方法;穿越段B处套管环形空间内有电解质存在,但管道处于阴极保护状态,应把修复工作纳入计划之中。

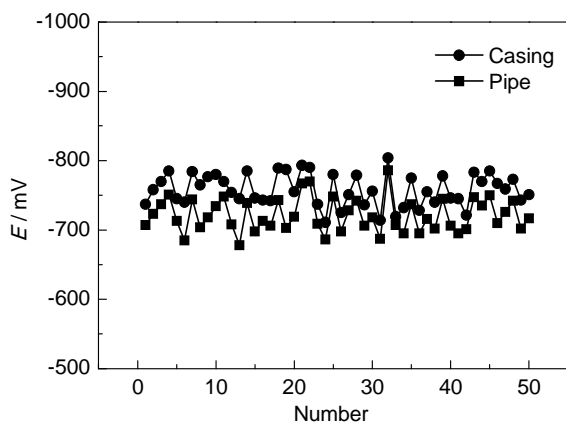
3.1.1 穿越段 A 处检测结果 对穿越段 A 处进行实地调查研究发现,该处设有一测试桩,管道和套管均有测试引线。利用 Fluke289 数字万用表分别对套管与管道的“ON”电位进行同时测试和记录 (图 1)。测试结果表明,该穿越段管道阴保电位为 -700 mV 左右,低于 -850 mV,处于欠保护的状态。套管对地电位稍负于管道电位,在 -750 mV 左右,远负于其自然电位 -450 mV。说明有阴保电流流入套管和被保护的管道,套管与管道之间有电解质或电通道。

图1 穿越段A处管道和套管的对地电位

参照上述标准,对检测管段修复情况等级分类,穿越段 A 处由于金属短路且保护电位不足的情况,所以应采取立即修复措施,防止事故的发生和不必要的经济损失。穿越段 B 处由于有电解质的存在,使得套管内管道处于阴极保护的范围内,且电位降幅属于轻微等级,管道涂层状况依据 AC 电流衰减判断属于中等状况,所以应把该处的修复工作纳入计划之中。

参考上述各修复方案,穿越段 A 处宜采用修整管道结构方案,而后利用直接检测设备分析和确定管道破损点的大小以及是否得到阴极保护。穿越段 B 由于环形空间内有电解质且涂层有破损点,所以应开挖套管两端直接检测,可采用超声导波技术^[4] (GWUT) 或履带式相机^[5]进一步确定破损点的位置和大小,从而采取合理的修复方案。

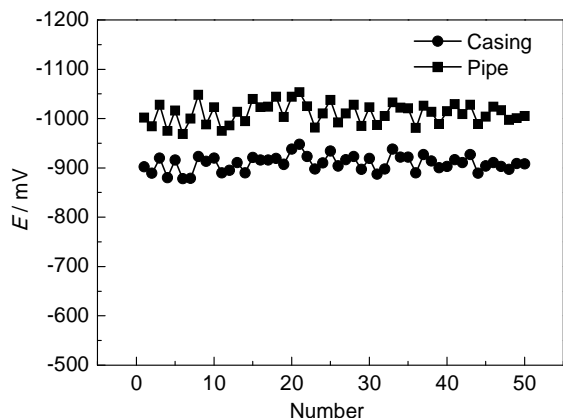
管与管道的“ON”电位进行同时测试和记录(图2)。测试结果表明,该穿越段管道阴保电位在 -1000 mV 左右,套管对地电位在 -900 mV 左右,二者间的差别在 100 mV 。说明有阴保电流流入套管和被保护的管道,套管与管道之间有电解质存在。

图2 穿越段B处管道和套管的对地电位

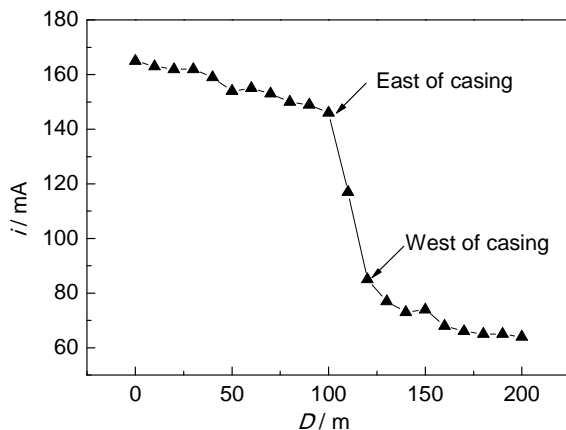
图3 穿越段A处PCM测试结果

果表明,管道在穿越前后,电流值有明显的衰减,且衰减值 $>25\%$,说明管道有金属搭接,致使电流信号损失。

ACVG测试是利用A字架测量两固定金属地针之间的电位差,由于金属地针与地面要良好的接触,而公路表面无法达到该条件,所以只获取穿越段前后的数据,依据接收机显示 dB 值 >80 ,因此结合以上数据可以确定该处管道处于短路状态。

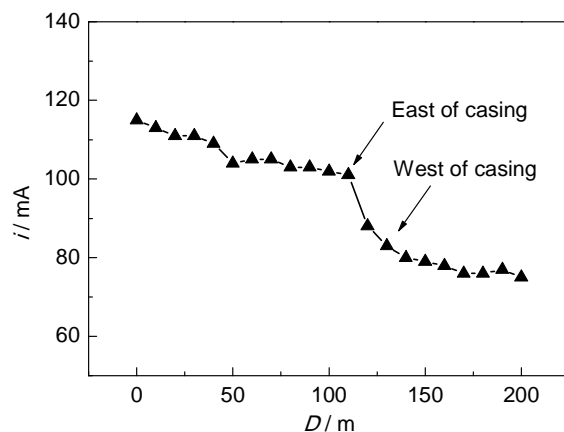
3.2.2 穿越段B处检测结果 PCM型号发射机放置在测试桩480处,与穿越段A同样的发射参数沿输油站方向距套管100处开始测试,每10m记录一次(图4)。测试结果表明,管道在穿越前后,电流值有衰减趋势,衰减值 $<25\%$,说明管道有电解质通道,致使电流信号损失。同样利用A支架测量该穿越段的 dB 值,结果显示其值在 70 dB 左右。

图4 穿越段B处PCM测试结果

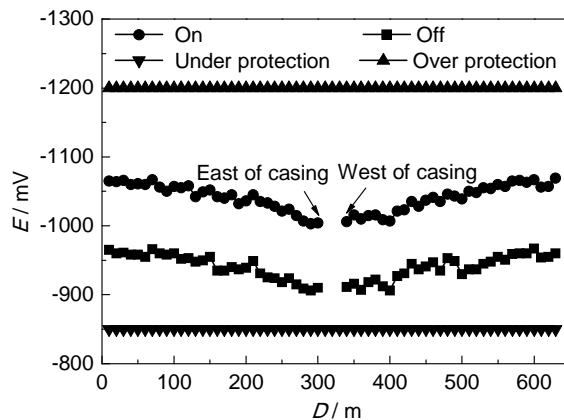
由于穿越段A处“ON”电位已低于阴极保护的范畴,所以无需对其进行CIPS测试,仅对穿越段B前后管道阴极保护ON/OFF电位检测(图5),设置电位通断周期为:通4 s,断1 s。测试结果表明,该穿越段由于有电解质存在,使得管道两侧的保护电位整体下降,但根据断电电位判断可知,管道在有效阴极保

图5 穿越段B处上下游管道CIPS测试结果

护范围之内。
